# Homlokzati hőszigetelések hibái

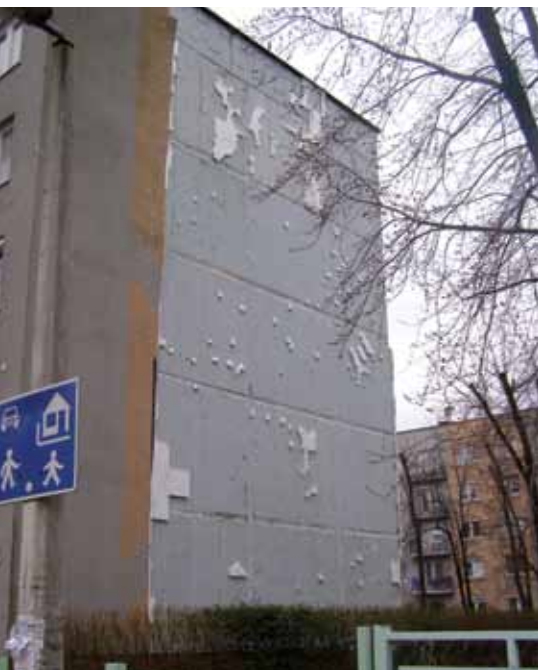
**1. kép:** THR-leválás okai sorrendileg: 1. alapfelület tisztításának hiánya 2. szabálytalan ragasztás 3. dübelezés hiánya

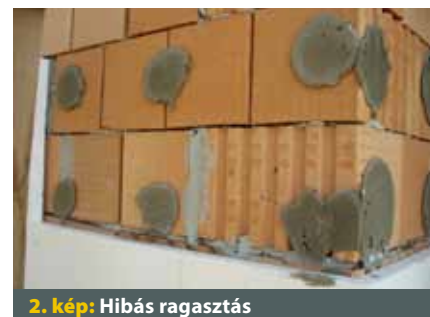
**2. kép:** Hibás ragasztás

A perem + pont vagy (ha valami miatt indokolt) a teljes felületű ragasztástól eltérő megoldás nem biztosítja a tartós megbízhatóságot, a THR integritását, együttdolgozását az alappal.

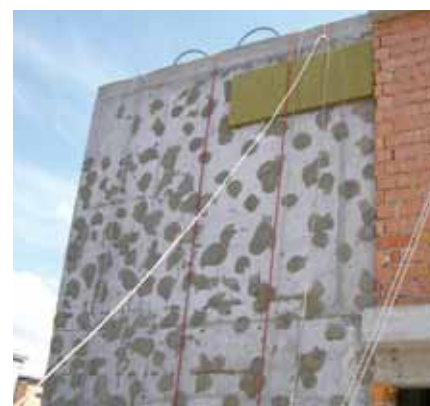
**3. kép:** Meghibásodás okai sorrendileg: 1. kötélről végzett THR-építés 2. a friss vb. szerkezet még nedves 3. hibás ragasztási kép 4. szakszerűtlen ragasztófelhordás MW-re 4. védelem hiánya

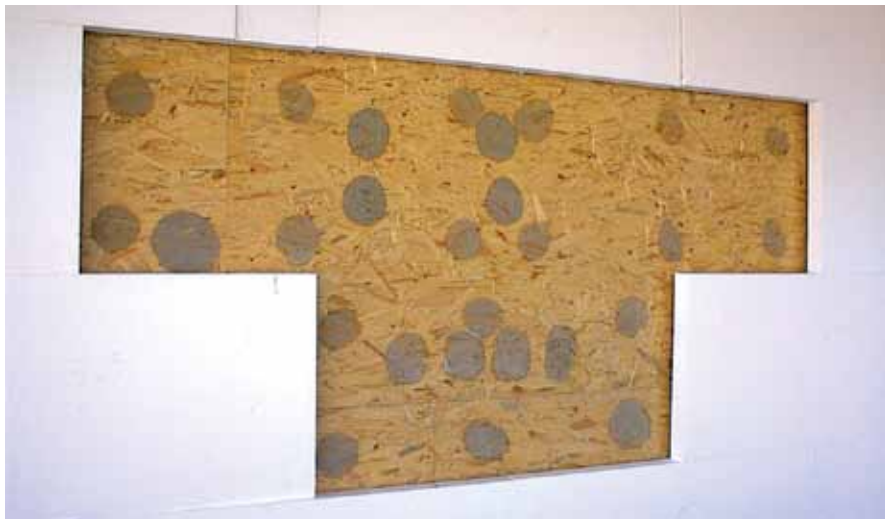
4. kép: OSB-re nem alkalmas ragasztó + hibás ragasztási kép

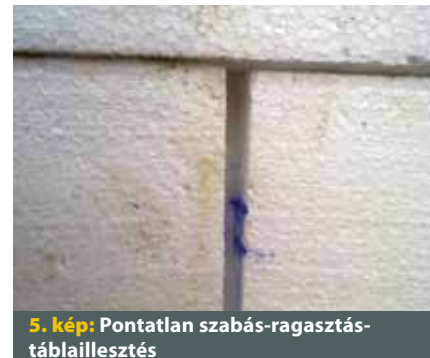
A hőszigetelő táblák közötti hézagok, hőhidak rontják a THR energetikai teljesítményét, valamint viselkedéskülönbséget eredményeznek hézag (levegő), illetve hőszigetelőanyag-alapú felületek között (repedési hajlam, különböző viselkedés nedvesedésre, száradásra, algásodásra).

5. kép: Pontatlan szabás-ragasztás-táblaillesztés

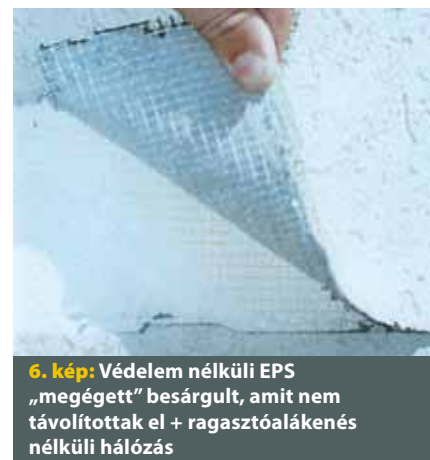
6. kép: Védelem nélküli EPS „megégett” besárgult, amit nem távolítottak el + ragasztóalákenés nélküli hálózás
