THR és az algák

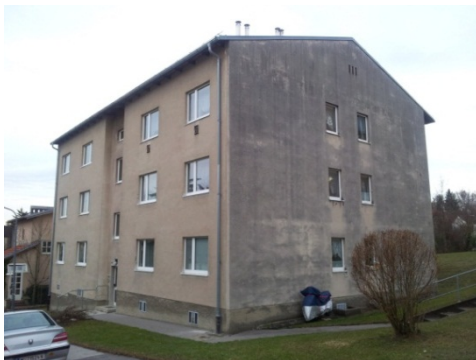
- A hiányzó tetőkiállítás a hagyományosan vakolt homlokzatoknál is kitűnik optikailag.

Foto: hagyományos vakolt homlokzat Bécsben

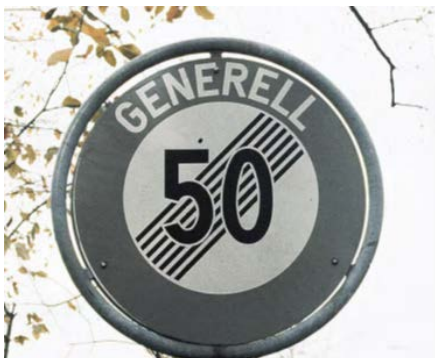
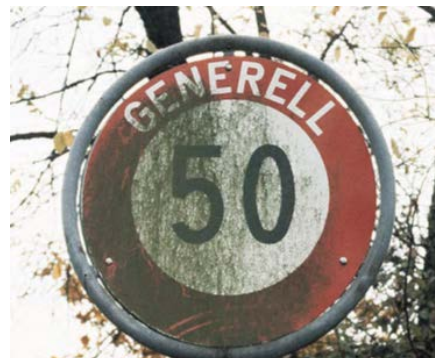
- A tájolás különleges jelentőségét mutatja be az alábbi két kép, amelyeken egy közlekedési tábla homlok- és hátoldala látható. A déli oldal mentes az algáktól, az északon megtelepedtek az algák.
